СОВРЕМЕННЫЙ ПОДХОД К ОБЕСПЕЧЕНИЮ СОХРАННОСТИ ОБЪЕКТОВ КУЛЬТУРНОГО НАСЛЕДИЯ

С.В. Борисов

Рассмотрены аспекты размещения объектов культурного наследия в действующем храме. Приведены рекомендации по применению систем инженерного оборудования, архитектурно-планировочных решений.

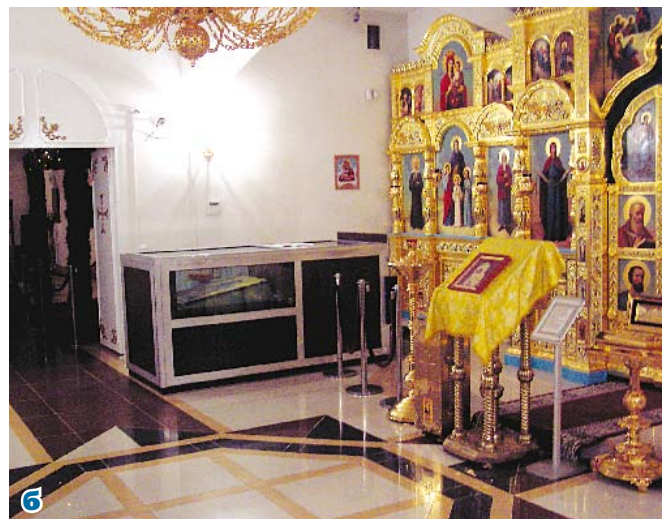
Рис. 2. Храм Святого благоверного князя Александра Невского близ поселка Княжье Озеро, Московская область, Истринский район, проект автора. а) План. Выделен придел, где расположен киот с иконой. 1. Место расположения киота с иконой. б) Расположение киота в приделе. В левой части — арочный проем в основную часть храма. Правее — киот с Корсунской (Эфесской) иконой Богородицы

расположена икона. Оно пространственно изолировано от основного храма, но объединено с ним арочным проемом с дверьми. Таким образом, когда в храме совершается регулярное богослужение, зажжены свечи и лампы, в приделе соблюдается необходимый температурно-влажностный режим, нет открытого огня и копоти от свечей. Одновременно святыня доступна для поклонения (**рис. 2**).

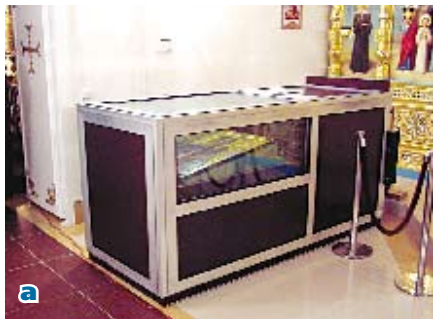
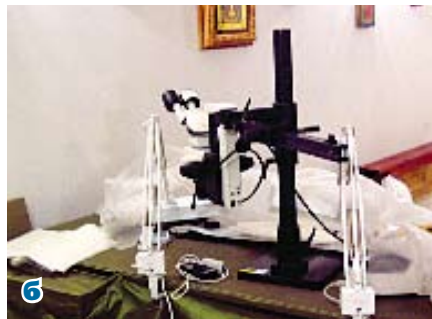
Рис. 3. Храм Святого благоверного князя Александра Невского близ поселка Княжье Озеро, Московская область, Истринский район, проект автора. а) Киот с Корсунской (Эфесской) иконой Богородицы. б) Оборудование для исследования состояния иконы сотрудниками Государственного Русского музея. Оборудование постоянно расположено в западной части придела

Икона-памятник, расположенная в помещении, обладающем приведенными выше характеристиками, заключена в специальный киот, герметично защищенный восьмимиллиметровым стеклом. В нем соблюдается постоянный режим хранения: влажность 50% и температура 20 °С. Киот подключен к электросети; при отключении электропитания он работает автономно от резервной батареи. Киот выполнен в двух вариантах — для горизонтального и вертикального экспонирования иконы. Над киотом размещена видеокамера, передающая изображение в режиме реального времени в сеть Интернет, в частности, сотрудникам Государственного Русского музея. В приделе предусмотрено место для постоянного размещения оборудования, необходимого музейным работникам для контроля за состоянием иконы. Особенности помещения дают возможность применения спектральных и рентгеновских методов контроля состояния иконы. Контроль совершается на основании договора между Государственным Русским музеем и приходом храма. В настоящее время в его рамках проводится контроль лицевой стороны живописи с использованием оптического микроскопа. Сохранность иконы проверяется сравнением ее поверхности с фотографией на цифровых носителях (рис. 3).
